DIRECCIÓN GENERAL DE EDUCACIÓN SUPERIOR UNIVERSITARIA E INTERCUTURAL  
DIRECCIÓN DE FORTALECIMIENTO INSTITUCIONAL  
SUBDIRECCIÓN DE FOMENTO INSTITUCIONAL/DEPARTAMENTO DE INFRAESTRUCTURA FÍSICA

1er. TRIMESTRE 2025

REPORTE FOTOGRÁFICO DEL INFORME DE AVANCE TRIMESTRAL

| <p>DE LA INSTITUCIÓN</p> <p>LOGO</p> <p>Porcentaje de avance</p> <p>100%</p> | <p>Nombre de la obra: P-1 Adecuación de laboratorios, cubículos y aulas multidisciplinarias del área académica de matemáticas y física, segunda etapa, del Instituto de Ciencias Básicas e Ingeniería</p> <p>GEOREFERENCIA O CROQUIS DE LOCALIZACIÓN DE LA OBRA O PROYECTO</p> <p>GEOREFERENCIA: 20.096044811113288, -98.71351485504539</p> | <p>CROQUIS REFERENCIADO EN PLANTA DE CONJUNTO DE LA OBRA O PROYECTO</p> <p>Ubicación edificio</p> | <p>UBICACIÓN DE LA OBRA O PROYECTO CON FOTOS REFERENCIADAS</p> <p>Dirección Postal: Carretera Pachuca-Tulancingo Km. 4.5, Colonia Carboneras, Mineral de la Reforma, Hidalgo, C.P. 42184.</p> |

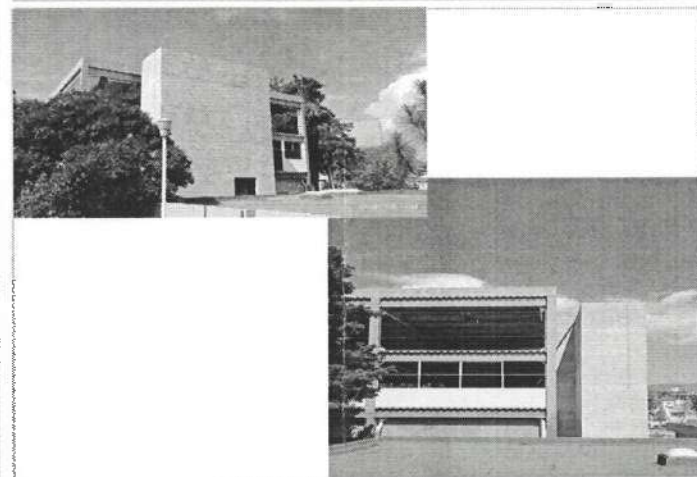
FOTOGRAFÍAS 1 (F1). Conclusión trabajos en cubos de muros de concreto para: escalera principal y escalera de emergencia, cubo de elevador y cubo de instalaciones.

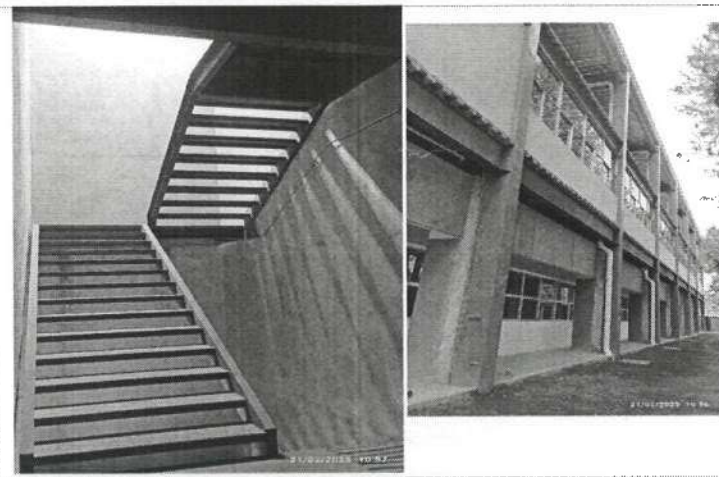
FOTOGRAFÍA 2 (F2). Suministro y colocación de escaleras metálicas en cubos de escaleras; conclusión de trabajos de cancelería perimetral y pintura en primer nivel.

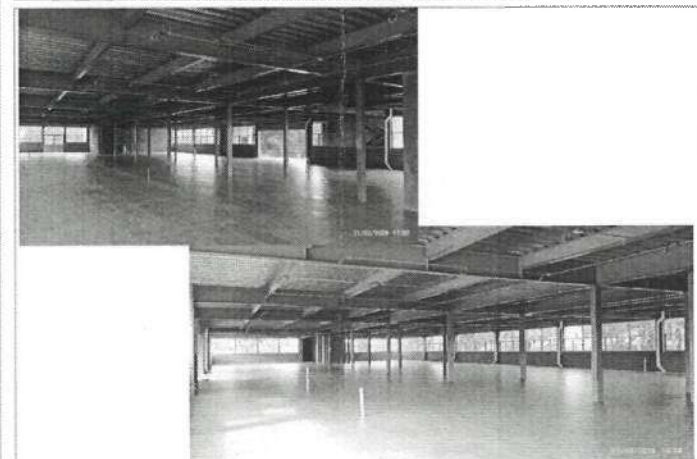
FOTOGRAFÍA 3 (F3). Conclusión trabajos primer nivel: Se observan acabados: piso de losas, cancelería exterior, preparación de instalaciones.

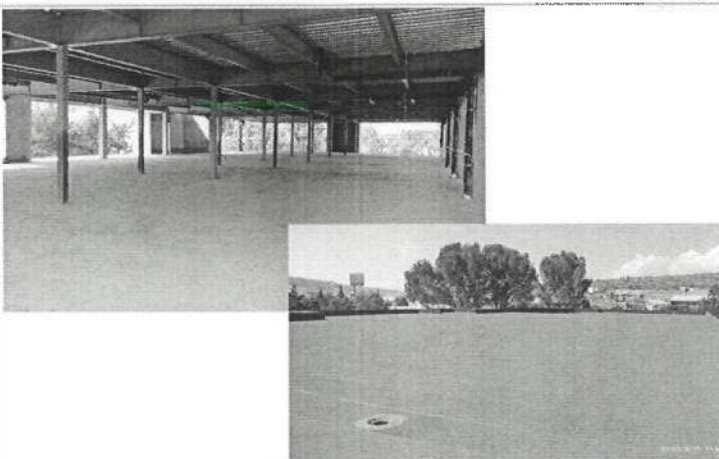
FOTOGRAFÍA 4 (F4). Conclusión trabajos segundo nivel: Conclusión de colado de losas y trabajos de impermeabilización y red pluvial (bajadas).

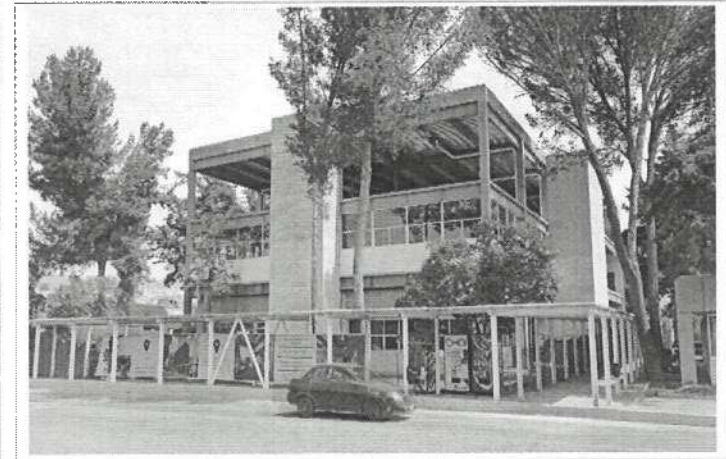
FOTOGRAFÍA ANTES, DURANTE Y DESPUÉS (F5). Foto fachada lateral Suroeste del edificio.
