2do. TRIMESTRE 2025

REPORTE FOTOGRÁFICO DEL INFORME DE AVANCE TRIMESTRAL

Nombre de la obra: Terminación de la adecuación del edificio de laboratorios, cubículos y aulas multidisciplinarios de Matemáticas y Física, tercera etapa, primer nivel, del Instituto de Ciencias Básicas e Ingeniería.

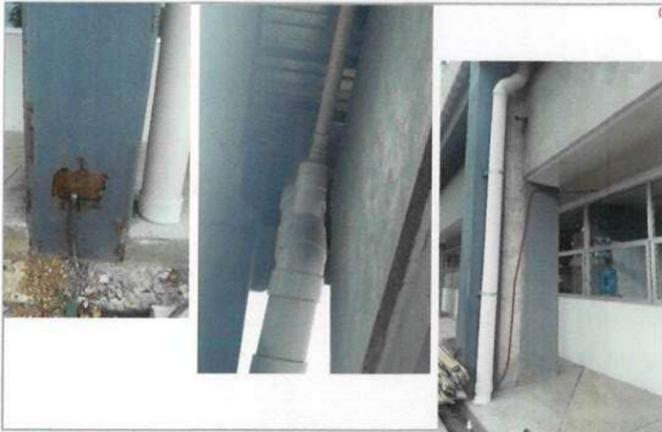
FOTOGRAFIA 1 (F1). Colocación de Sistema de tierras, instalación hidro-sanitaria para sanitarios en primer nivel y descargas sanitarias.

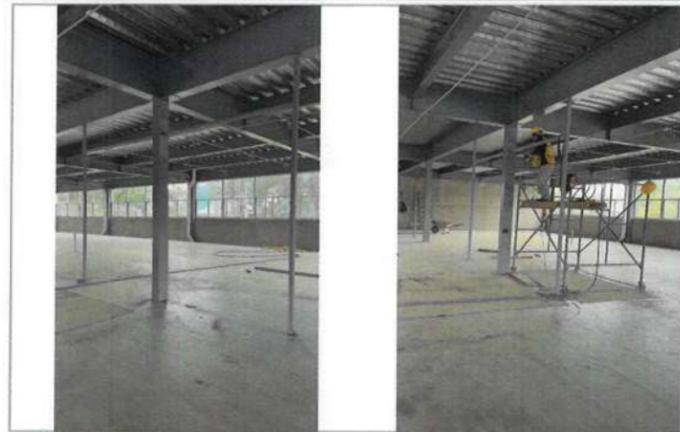
FOTOGRAFIA 2 (F2). Refuerzos de PTR para muros de tablaroca, cancelerías de aluminio y puertas.

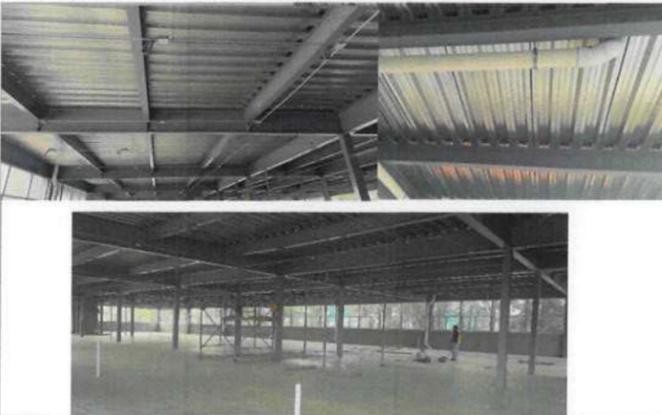
FOTOGRAFIA 3 (F3). Trabajos para instalaciones eléctricas; y trabajos de albañilería en sanitarios.

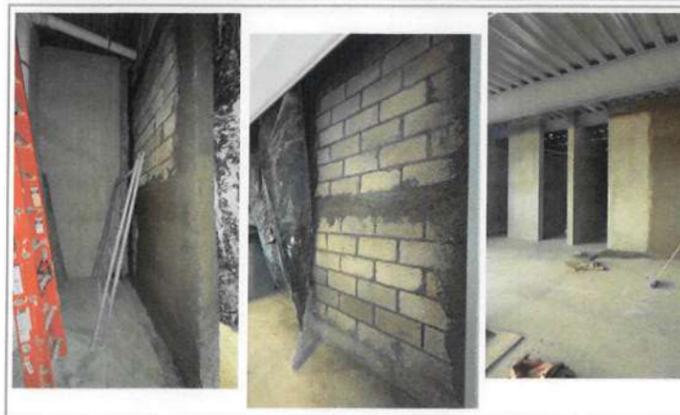
FOTOGRAFIA 4 (F4). Aplanada en muros interiores.

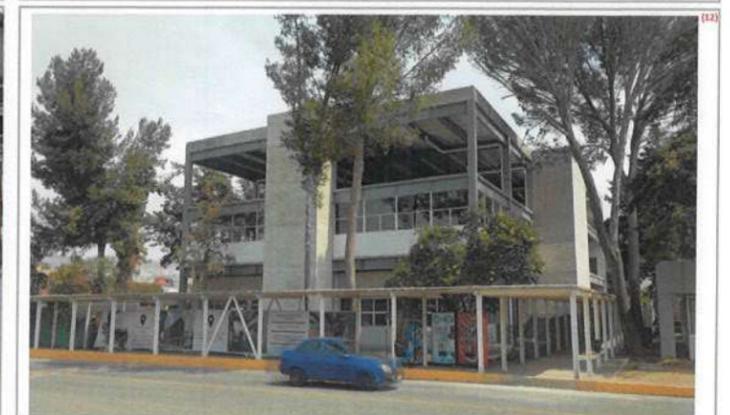
FOTOGRAFIA ANTES, DURANTE Y DESPUÉS (F5). Foto fachada lateral Suroeste del edificio.
