3er. TRIMESTRE 2025

REPORTE FOTOGRÁFICO DEL INFORME DE AVANCE TRIMESTRAL

Terminación de la adecuación del edificio de laboratorios, aulas y salas multifuncionales de Matemáticas y Física, tercer etapa, primer nivel, del Instituto de Ciencias Matemáticas e Ingeniería.

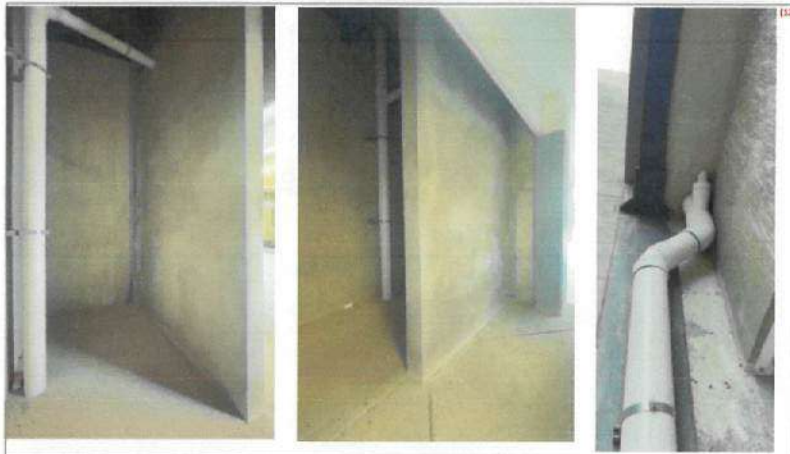
FOTOGRAFÍAS 1 (F1). Continuación de instalación hidro-sanitaria para sanitarios en primer nivel y descargas sanitarias.

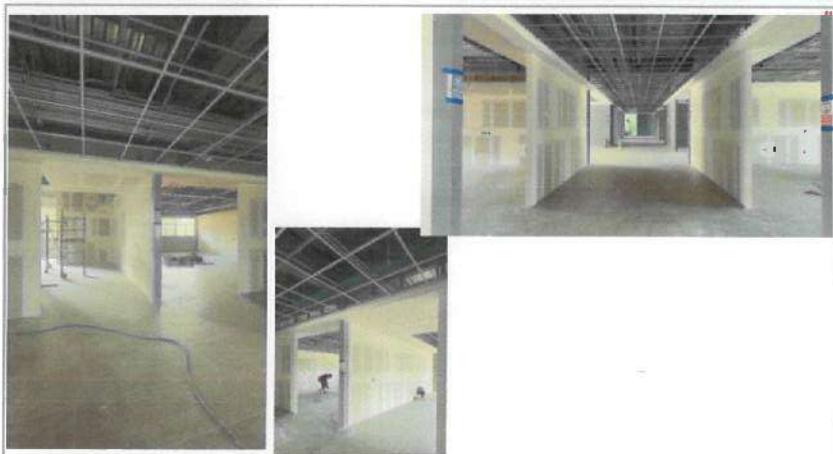
FOTOGRAFIA 2 (F2). Colocación de muros de tablaroca, cancelerías de aluminio, bastidores para plafón y puertas.

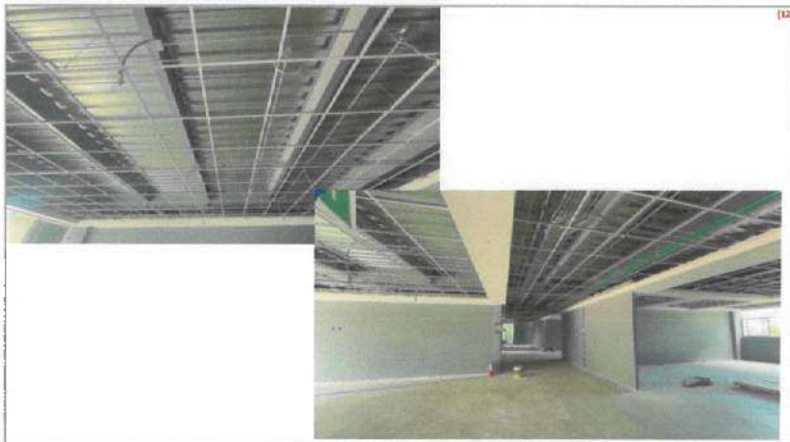
FOTOGRAFIA 3 (F3). Tendido de tuberías en plafón para instalación eléctrica, voz y datos.

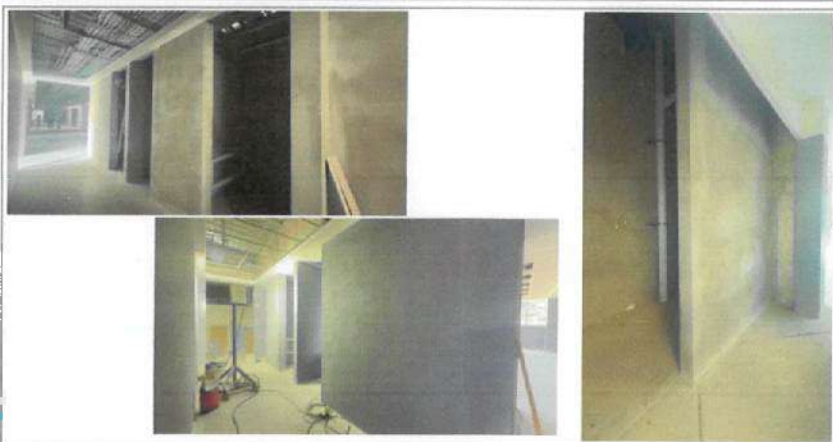
FOTOGRAFIA 4 (F4). Aplanado en muros interiores y pintura.

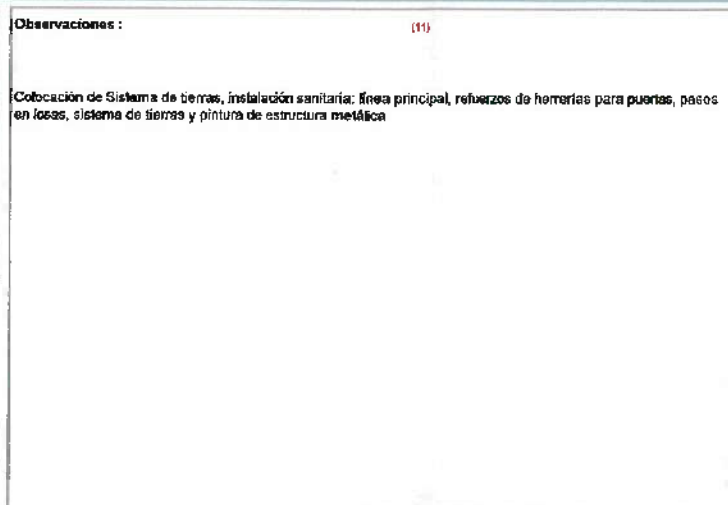
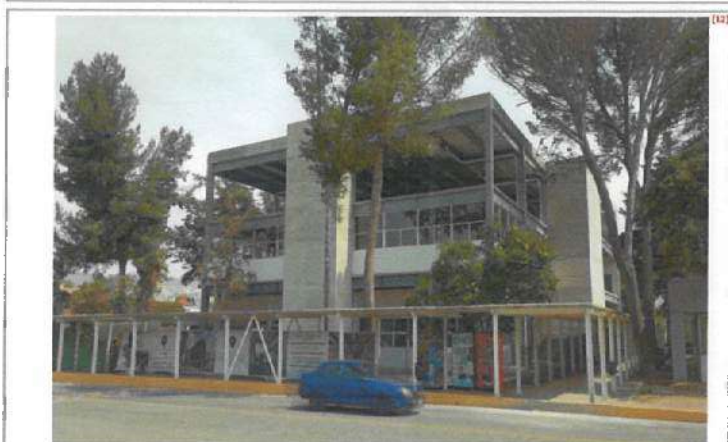
FOTOGRAFIA ANTES, DURANTE Y DESPUÉS (F5). Foto fachada lateral suroeste del edificio.
